Obnova zámku v roce 2019

Obnova zámku v roce 2020

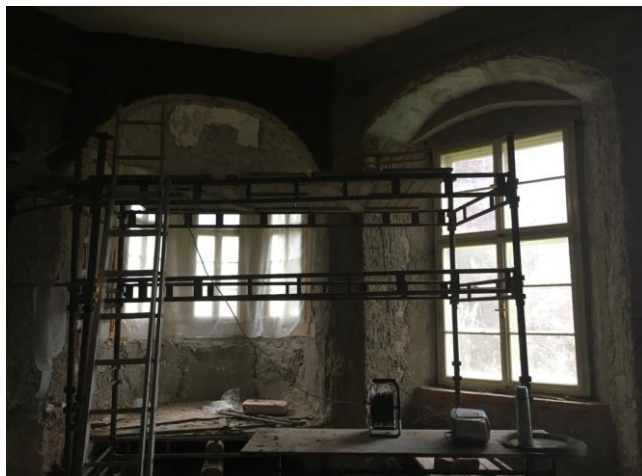
Místnost 2.06 před opravou

V tomto roce byla dokončena místnost ve 2.patře , a to místnost 2.06, kde byly dokončeny povrchy stěn, podlaha včetně nášlapných vrstev dle fragmentů původní dlažby, dveře a vnitřní okenní parapety. V místnosti 2.07 byly osekány omítky, vybourané konstrukce pro osazení nosních konstrukcí stropů z ocelových valcovaných nosníků, proběhly bourací práce stávajících trámů a provedly se stužující věnce podlah. Byly osazené válcové nosníky do připravených otvorů a provedla se hrubá příprava zdiva pro další úpravy stavebních otvorů, osazení nových překladů.

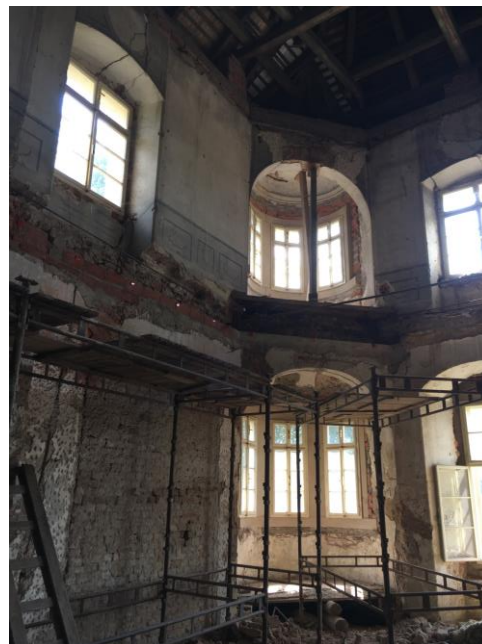
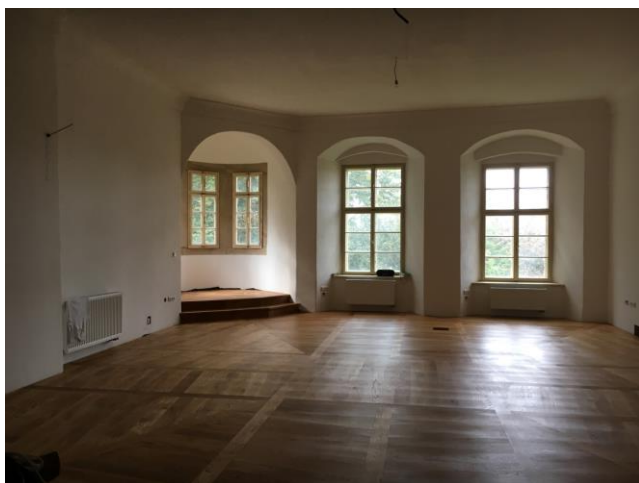
Po opravě

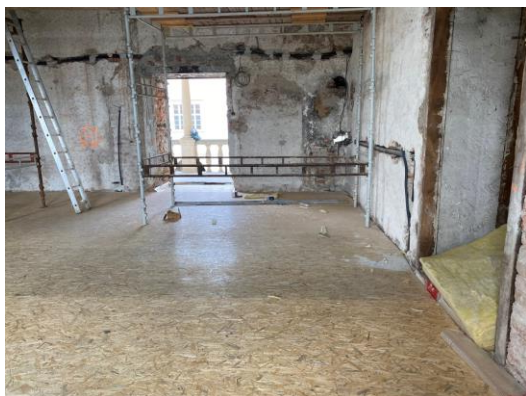
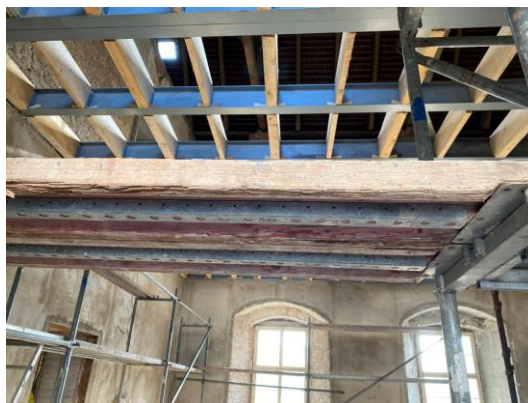
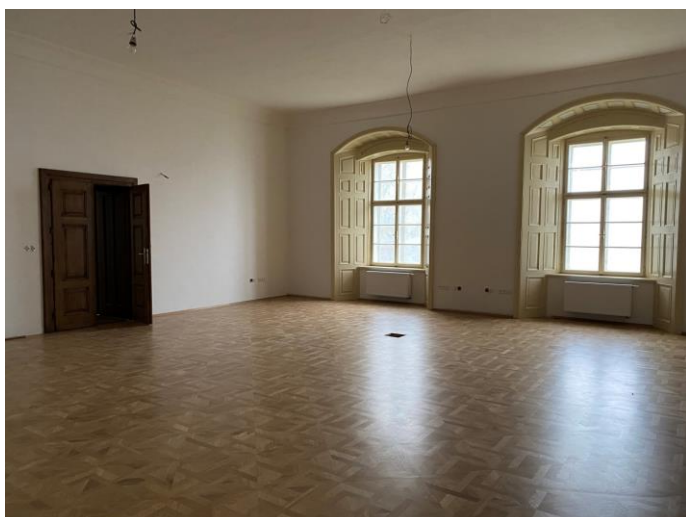
Místnost 2.07 při realizaci

Realizaci díla byla provedená dle zpracované projektové dokumentace firmou INTEGRAPLAN v.o.s. Lipník nad Bečvou. Předmětem této etapy úprav místnosti 2.07 zámku Hustopeče nad Bečvou byly práce spojené s úpravou povrchů stěn a stropů. Provedly se nové omítky stěn. Montáž nové zateplené stropní konstrukce, kdy na ocelové I-nosníky (opatřeny nátěrem) osazené v minulé etapě byly položeny dřevěné fošny a ze spodní strany dřevěná prkna. Prostor byl vyplněn tepelnou izolací s parozábranou. Na tento nový dřevěný strop bylo připevněno rabicové pletivo jako nosič nové omítky. Podlahová konstrukce je realizována také jako zateplená, kdy na stávající klenby byla osazena dřevěná roštová konstrukce, která zároveň srovnala výškový rozdíl podlahy s následnou výplní tepelnou izolací. Povrch tvoří 3 vrstvy OSB desek a jako finální vrstva byly položeny dřevěné zámecké parkety. Současně byly zabudovány nové výplně otvorů vstupních a propojovacích dveří z dřevěného masivu. Nově provedené rozvody elektroinstalace (slaboproud a silnoproud) a také rozvody ústředního vytápění jsou instalovány pod omítkou a v podlahové konstrukci. Byla provedena repase původní dřevěné částečně dochované výdřevy ostění okna a dle tohoto byla vyrobena a namontována kopie nového dřevěného obložení u druhého okenního otvoru v místnosti. Prostor byl vymalován.
