## Renesanční zámek

## Probíhající opravy zámku .....

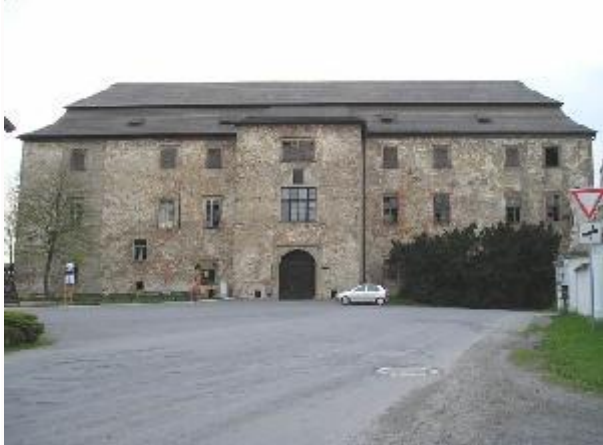
### Zámek v roce 2001

Počátek obnovy zámku - převod ze státu do majetku městyse - započalo se s asanací sklepů, bylo nutné nejprve zámek zabezpečit, aby nedošlo k jeho zřícení.

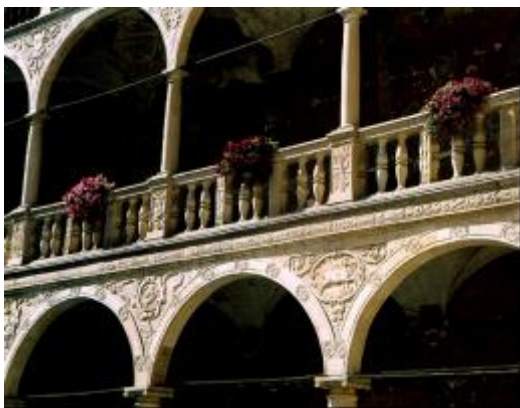
### Zámek v roce 2002

V roce 2002 byla zpracována urbanistická studie a technologické kapacity možnosti využití zámku. Dokončila se rekonstrukce arkád a byly opravené žlaby a svody na nádvoří zámku. V roce 2003 měli možnost tyto arkády vzhlednout návštěvníci prvních hustopečských dnů, které se konaly 23.-24.srpna 2003.

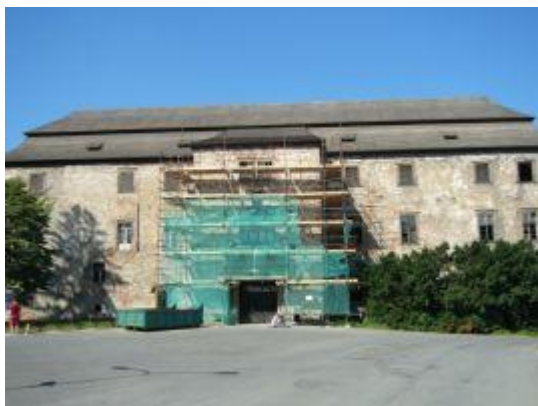
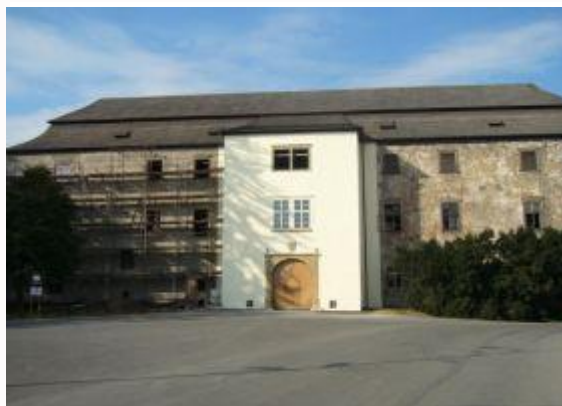
## Zámek v roce 2006

Tento rok se započalo s velkou rekonstrukcí vnějšího pláště zámku - fasády. Tato akce se podařila zrealizovat díky dotacím.

Podařilo se zrestaurovat kamenné prvky okolo oken východního a severního křídla zámku, vyrobilo se 20 ks oken a 800 m<sup>2</sup> fasádní omítky východozápadního křídla.

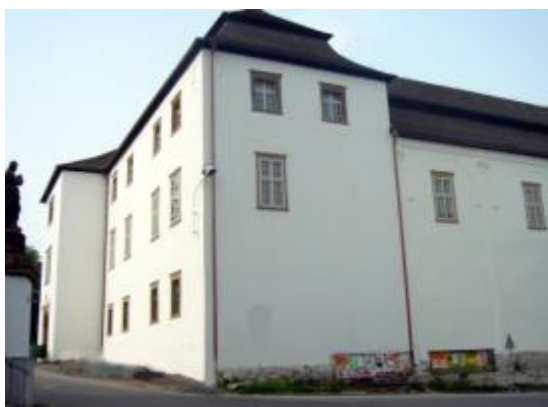
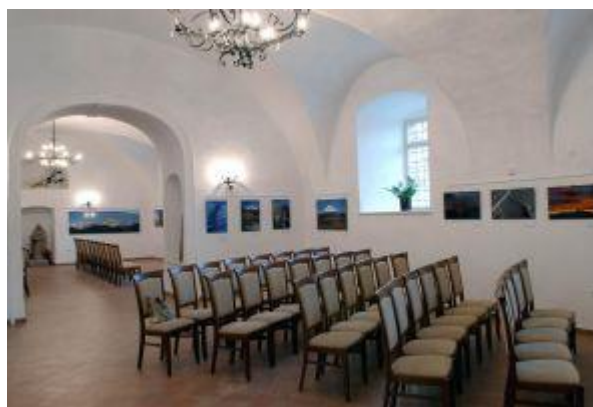
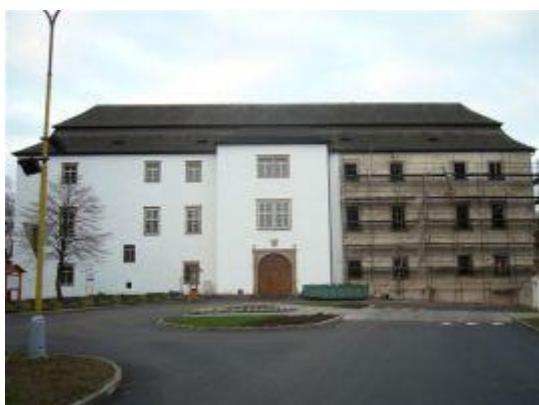
## Zámek v roce 2007

Byla dokončena vnější severní fasáda zámku a její sgrafitová výzdoba. Opravila se vnitřní barokní fasáda a obnovily sluneční hodiny.

V roce 2007 byla také dokončena kompletní rekonstrukce konírny a tak vznikla první zámecká místnost pro pořádání výstav, jarmarku, obřadu, veřejných události pro občany a spolky.

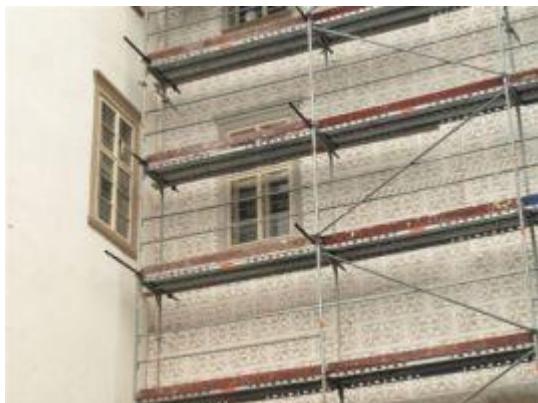
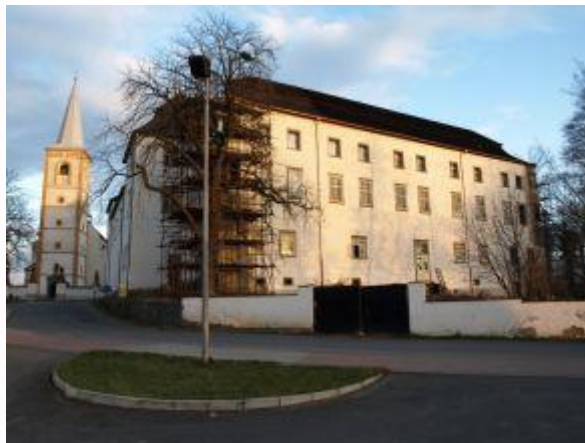
### **Zámek v roce 2008**

Byla provedená rekonstrukce severozápadního arkýře – postupná výměna kamenných prvků za pomoci technického zabezpečení dočasných dřevěných podpěr. Kromě toho se obnovily na západním křídle sgrafitové omítky cca 300 m<sup>2</sup>.

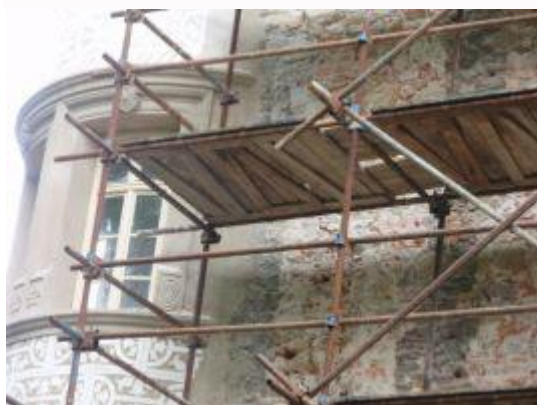
### **Zámek v roce 2009**

Nově obnovená a dokončená západní sgrafitová fasáda zámku. Byla provedená výměna kamenných prvků, výroba nových, dále byly provedené truhlářské a klempířské práce. Započaly se práce na jihozápadním arkýři zámku.

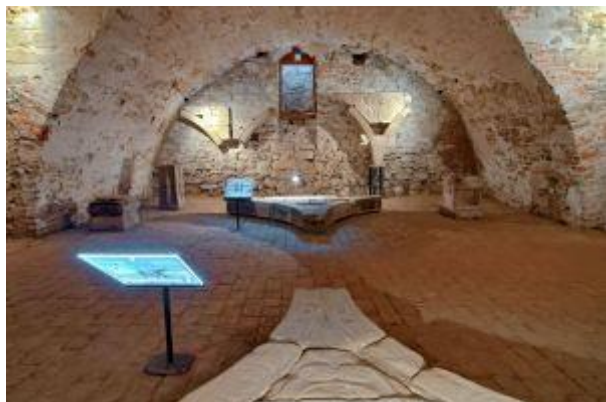
## Zámek v roce 2010

Probíhala rekonstrukce jižní fasády zámku (výměna a restaurování kamenných prvků a ostění, obnova sgrafitové omítky - 210 m<sup>2</sup>, zhotovení oken a klempířských prvků). Ve sklepení pod západním křídlem vzniká nové lapidárium – sestavení fragmentů originálu z arkád do jednotlivých celků a úprava vnitřních barokních prostor v severním křídle, propojení vstupu z nádvoří do sklepení.

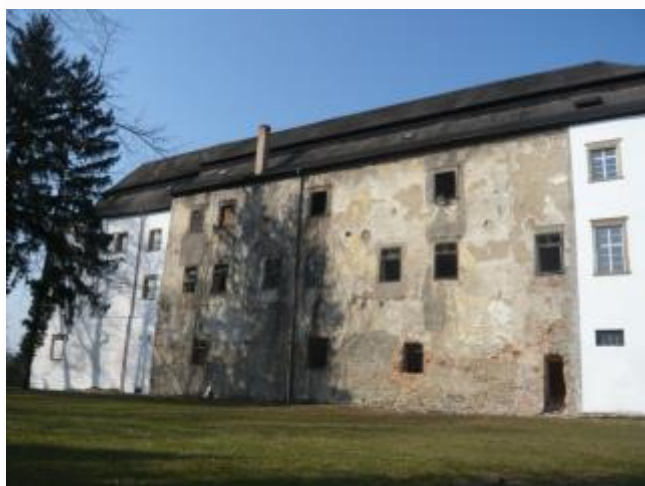
Obvodové zdi zámku dostávají postupně novou podobu, dokončuje se jižní strana zámku od zámeckého parku cca 200 m<sup>2</sup>, restaurování kamenných prvků, výroba oken a obnova fasády.

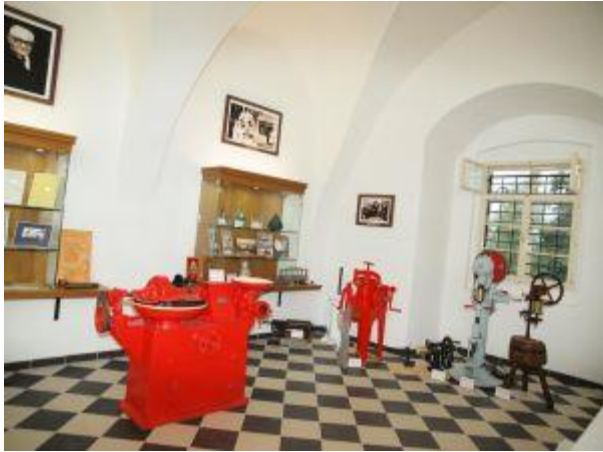
Byla opravená střecha SZ arkýře zámku. V roce 2011 bylo dokončeno lapidárium ve sklepení pod západním křídlem zámku a nově zrekonstruovaná místnost v I.NP, kde bylo zbudováno řeznické muzeum.

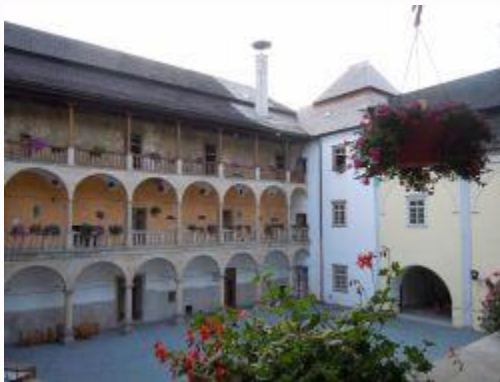
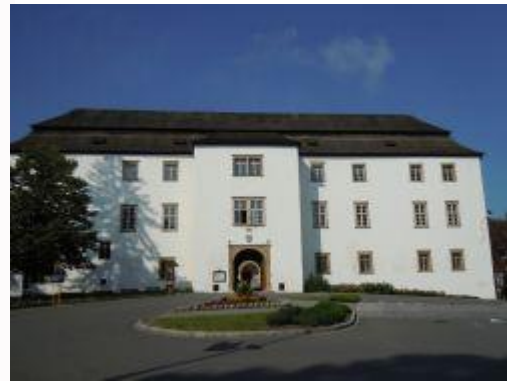
Zámek v roce 2012

**Práce na zámku byly v tomto roce provedené na základě závazného stanoviska orgánu státní památkové péče vydaného dne 16.9.2010 pod č.j. OŠK/172 84/10 – západní křídlo zámku Hustopeče nad Bečvou. Byla provedená celková rekonstrukce podlah včetně bouracích prací a výměny podkladních konstrukčních vrstev a obnovy větracích systému podlah. V místnosti pro účinkující byla obnovena podlaha s dřevěnou nášlapnou vrstvou.**

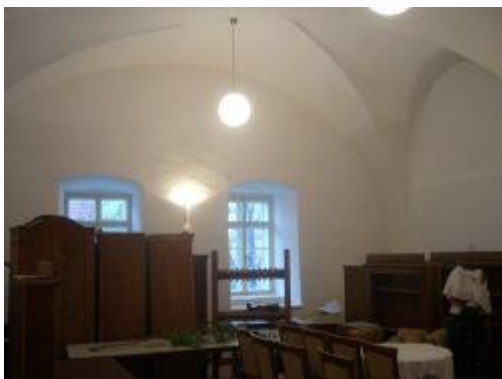
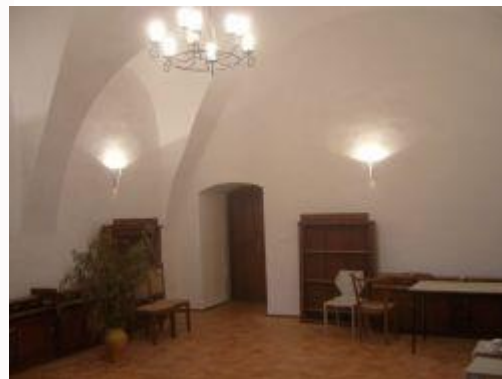
V místnostech bývalých prádelen byla provedená obnova keramických dlažeb včetně konstrukčních vrstev a odvětrávacího systému podlah.

V přední místnosti prádelny nad schodištěm do sklepa byla obnovena cihelná dlažba. Dále bylo provedeno restaurování a výměna výplně dřevěných otvorů v počtu tři ks a jedny restaurovány včetně restaurování mřížů. Dále bylo provedeno restaurování barokního dřevěného okna do předsíně bývalé kaple a dvou dvířek komínových průduchů z arkádové chodby. Následně byl zrestaurován kamenný pískovcový portál do vstupu bývalé zámecké kaple a kamenný portál v místnostech pro účinkující (INTERIER). Ve všech třech místnostech západního křídla zámku v I.NP byly obnoveny omítkové systémy, zrestaurována včetně kompletní výmalby.

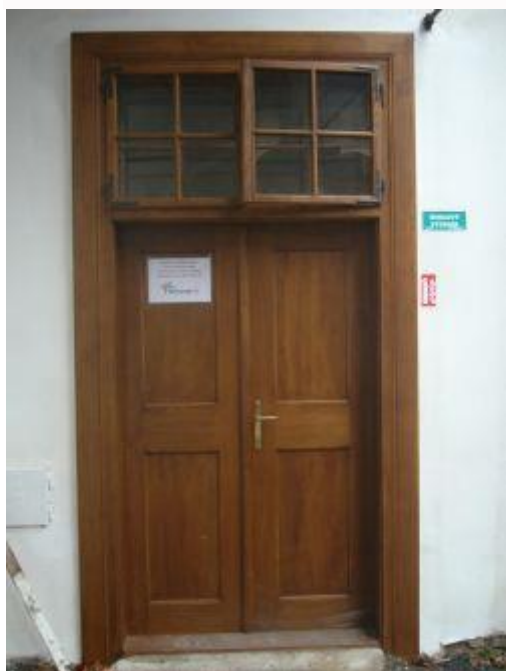
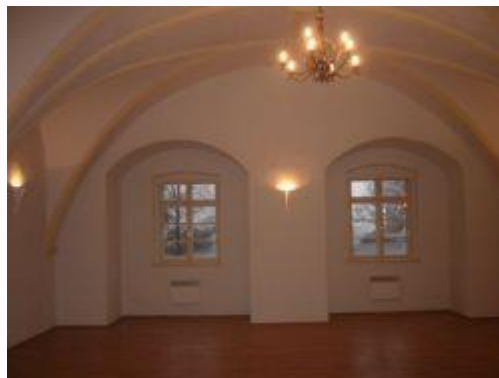
#### **Arkádová chodba I.NP západního křídla zámku.**

Byla provedená sanace vztlínající zemní vlhkosti včetně odvětrávajícímu systému, restaurování barokních omítek a doplnění omítek kleneb arkádové chodby včetně nátěrů. Zaktivovaly se táhla systému statického zabezpečení a horizontálního ztužení arkádové chodby I.NP západního křídla zámku. **Opravy arkádové chodby a třech místností západního křídla zámku byly podpořeny významným projektem Olomouckého kraje ve výši 2 mil. Kč.**

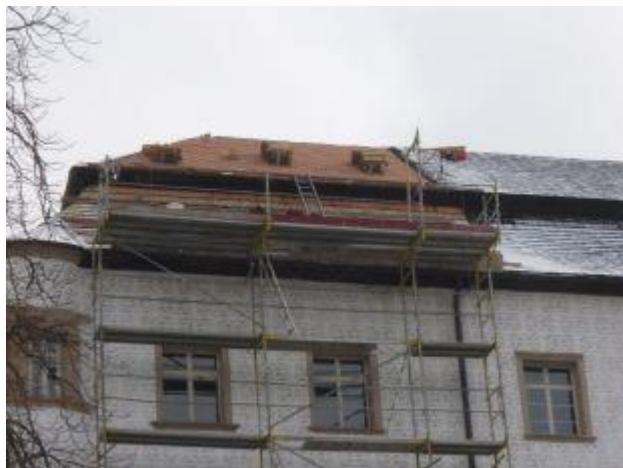
Byla provedená další etapa výměny starého šindele na střeše západního křídla zámku v rozsahu 250 m<sup>2</sup> včetně pokládky střešních latí a to dle předem plánované výměny a plochy dle posudku.

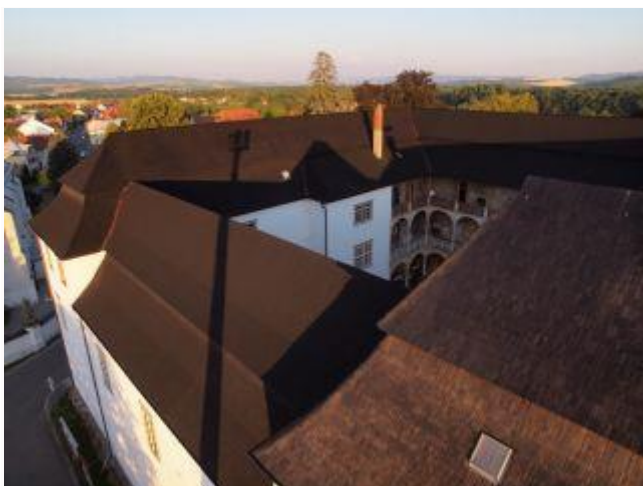
Dále byla provedená kontrola krokví a trámů a následně provedena jejich výměna cca 1,25 m<sup>3</sup> řeziva. Veškeré tesařské práce provedla odborná firma Odehnal a syn, výroba a montáž dřevěného šindele za dohledu zástupců NPÚ Olomouc a TDI. Následně byl celý střešní plášť zámku ošetřen impregnačním nátěrem karbolineum extra.

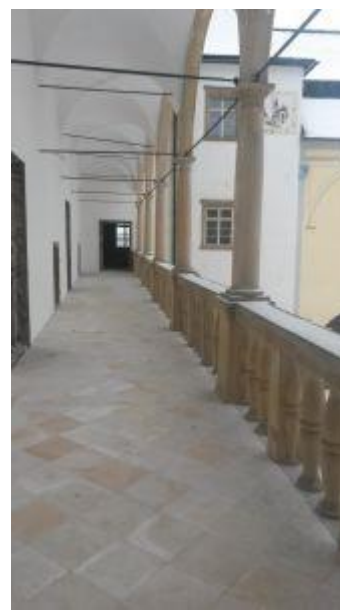
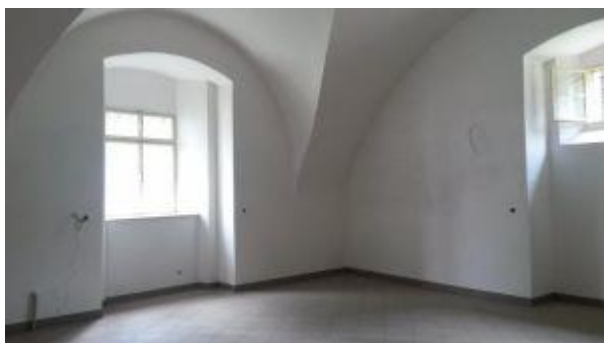
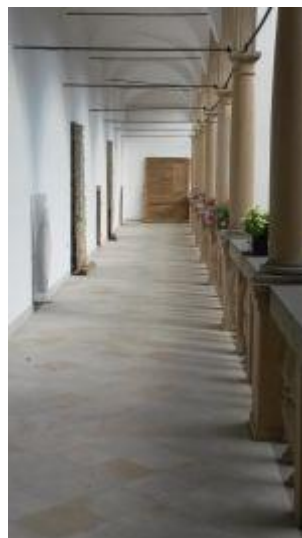
byla **zpřístupněná arkádová chodba II.NP na zámku v Hustopečích nad Bečvou.**

- s obnovou podlah arkádové chodby - položení pískovcové dlažby
- obnovení omítek arkádové chodby fasády II.NP
- odkrytí zachovaných částí historicky cenných sgrafitových omítek v souladu s provedeným stavebně – historickým průzkumem a následně provedení nových omítek vč. souvisejících prací – restaurování kamenných ostění komínových dvířek, bourací práce dveřních zárubní, úpravy povrchů, podlahy a osazování výplní, zazdívání otvorů, odřezání železobetonových žeber
- položení rozvodů, elektroinstalace a vodoinstalace

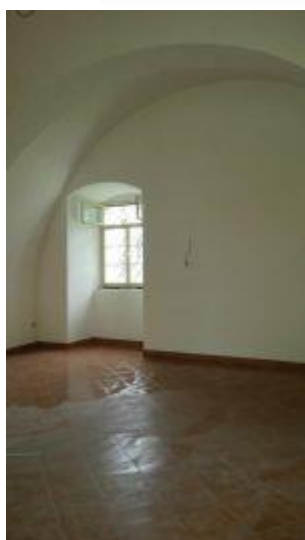
oprava místnosti 1.06 jižní křídlo I.NP

- položení nové keramické podlahy, odstranění nesoudržných původních omítek, nanesení nové hladké vápenné štukové omítky, dozdění původních otvorů, otevření nového průchozího otvoru, výmalbě, doplnění okenních parapetů a výrobě dřevěného okna a dveří
- byl restaurován vstupný kamenný portál u dveří
- byla provedena elektroinstalace

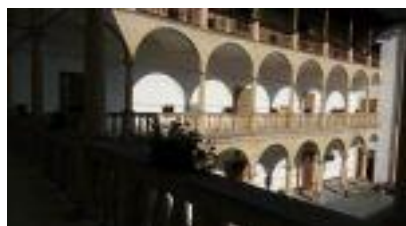
obnova dvorní fasády I.NP JV křídla zámku , pískovcová podlaha v barokním severním křídle zámku

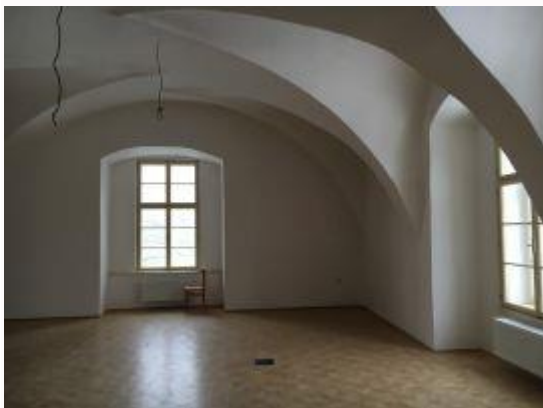
místnost 2.01 v II.NP

- Zdroj tepla a ohřev TUV, zámek Hustopeče nad Bečvou – napojení na kotelnu, páteřní rozvody“
- „Oprava II. NP jižního křídla zámku – provozní místnost 2.01 a částečně oprava místnosti 2.02“
- „Oprava II. NP jižního křídla zámku – provozní místnost 2.02 – dokončení opravy“
